ORMAN SIRT VE YAYLA YOLLARININ YAPIM TEKNİĞİ VE BAKIM YÖNÜNDEN İRDELENMESİ (ÇANKIRI ÖRNEĞİ)

INVESTIGATION OF FOREST RIDGE TABLELAND ROADS WITH RESPECT TO CONSTRUCTION TECHNIQUE AND MAINTENANCE (ÇANKIRI SAMPLE)

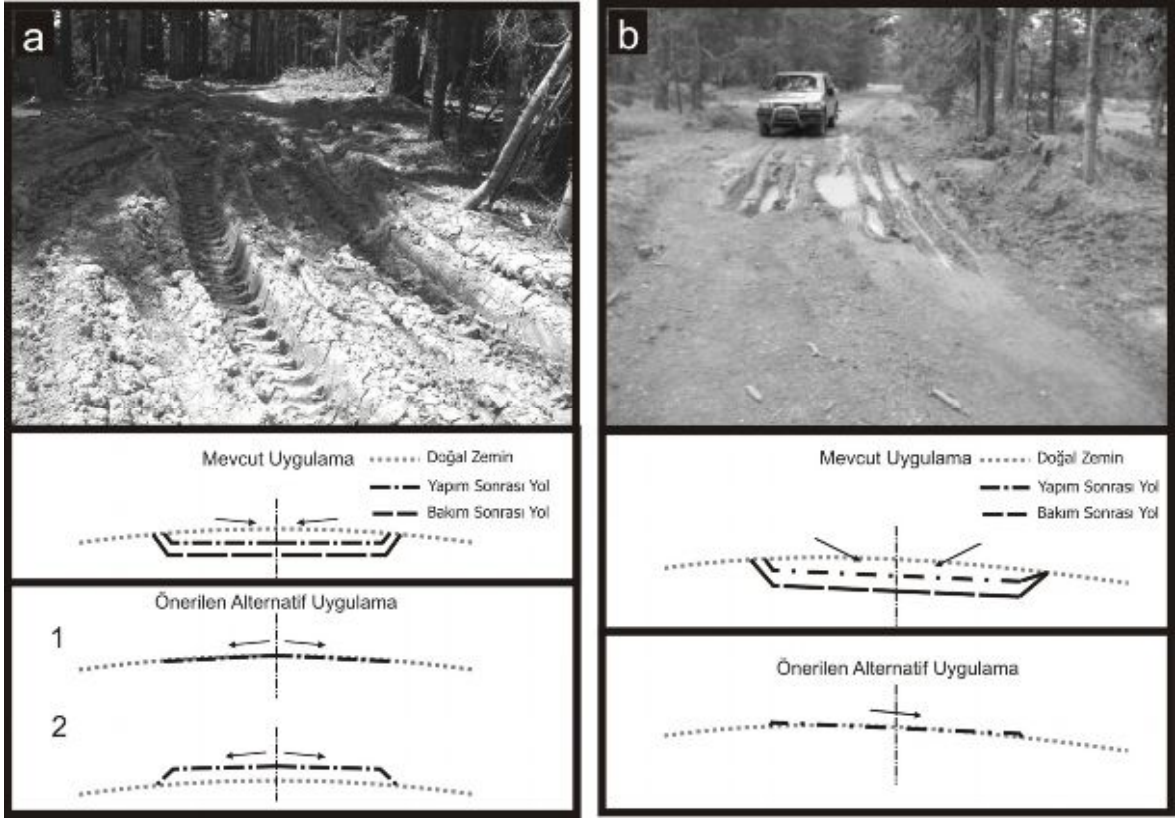
Ülkemizde orman yollarının yapımında yaygın olarak dozerler kullanılmaktadır. Bu durum, eğimli arazilerde özellikle kazı yapılan alanlarda materyalin kontrolsüz biçimde yamaç aşağı kaymasına neden olmaktadır. Ayrıca dozerle yol yapımı sonucu, düz ve düze yakın alanlarda yapılan sırt ve yayla yollarında boyuna eğimi bulunmayan yollarda, enine eğim verilmemesi ve su hendeklerinin yapılmaması sonucu yol yüzeyine düşen yağmur suları drene edilememekte, biriken yağmur suları sonrası araç geçmesi durumunda da yol yüzeyinde tahribatlar oluşmaktadır (Şekil 1).

Şekil 1 incelendiğinde; yol yapımı sırasında doğal zeminden yararlanma veya materyal doldurarak yol yapımı yerine, az da olsa kazı yapıldığı, sonraki yıllarda yol yüzeyinde oluşan tahribatı gidermek amacıyla yol yüzeyinin silinmesi şeklinde tabir edilen bakım çalışmasının yapıldığı görülmektedir. Yapılan bakım çalışmaları sadece ilgili sezona yönelik geçici çözümler olup, bir sonraki yıl tekrar yol bakım çalışması gerektirmektedir. Bozulan yol yüzeyinde araçların tekerlek izlerinden kaynaklanan tahribatın, materyal dökmek veya enine eğim vermek suretiyle giderilmesi mümkündür. Böylece her dönem yapılan yol bakım çalışmalarının da önüne geçilmiş olacaktır. Aynı zamanda, yol yüzeyine düşen yağmur sularının daha kısa sürede uzaklaştırılmasını ve yolun daha fazla güneş ışığı almasını sağlamak amacıyla, Şekil 1a'ya benzer alanlarda yol boyunca bazı ağaçların kesilmesi uygun olacaktır.

Şekil 1. Hatalı yol yapımı ve bakımı sonucu orman yolu yüzeyinde oluşan tahribat

Ülkemiz orman yollarının büyük oranda üst yapıdan yoksun olduğu gerçeğinin yanı sıra, su hendeklerinin standartlara uygun yapılmaması göz önünde bulundurulduğunda, yağışlar sonrası yol üzerinde taşıma faaliyetlerinin sağlıklı yürütülmesi pek mümkün görülmemektedir. Üst yapıdan yoksun orman yollarında yağış sırasında veya sonrasında araç geçmesi sonucu yol yüzeyinde büyük oranda tahribatlar oluşmakta, bunun sonucunda da her yıl yol bakımı kaçınılmaz hale gelmektedir (Şekil 1).

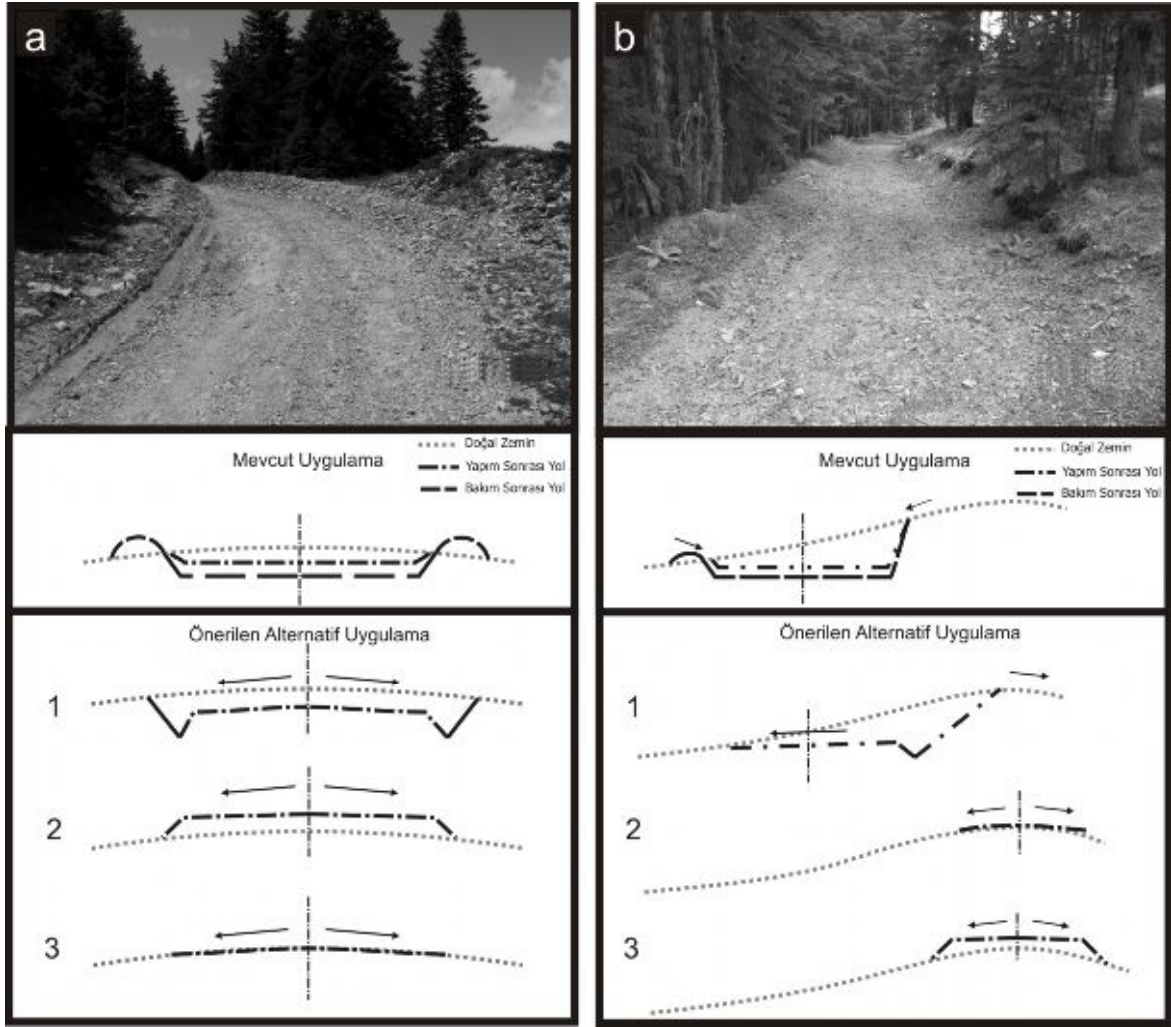
Şekil 2a incelendiğinde; yolun yapımı sırasında gereğinden fazla kazı yapıldığı, boyuna eğim olan yerlerde gerek yapım, gerekse bakım sırasında su hendeğine dikkat edilmediği, greyder ile yüzeyin silinmesi şeklinde yapılan bakım çalışması sonrasında yol yüzeyinin daha alt seviyelere düştüğü ve kenarlarda biriken materyal miktarının arttığı görülmektedir. Aynı alanda kazıdan kaçınılmasının mümkün olmaması durumunda, su hendeklerinin yapılması ve enine eğim verilmesi yeterli olacaktır.

Şekil 2b'de de benzer şekilde, üst yamaçta su hendeğinin belirgin bir şekilde yapılmamasından kaynaklanan tahribat sonrası yapılan bakım çalışmasında, yol yüzeyi düzlenmiş ancak biriken materyal yolun alt tarafında bırakılarak yapay dere oluşturulmuştur. Aynı zamanda yol güzergahının yaklaşık 30 metre sağ tarafında bulunan su ayırma çizgisine yakın sırttan yolun geçirilmesi durumunda daha az kazı yapılacak ve çevreye daha az zarar verilmiş olacaktır.

Şekil 2. Hatalı yol yapımı ve bakımı sonucu orman yolunda oluşan aşırı kazı durumu

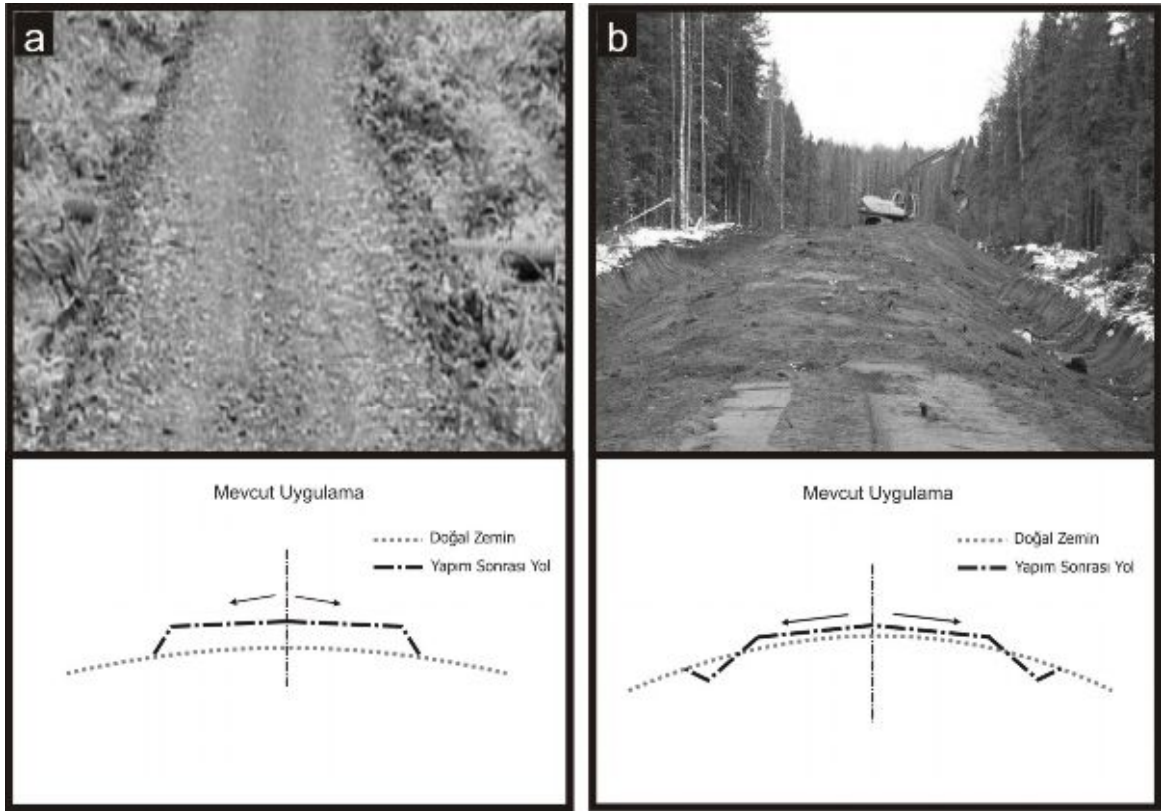
Şekil 3. Usulüne uygun olarak inşa edilmiş orman yolları (Anonymus, 2009a; Anonymus, 2009b)

Şekil 3 incelendiğinde; sırtlarda veya az eğimli yerlerde yol yapımında uygun yöntemin kullanıldığı görülmektedir. Şekil 3a'da yol güzergahı materyal dökülerek oluşturulmakta, Şekil 3b'de de su hendekleri standartlara uygun şekilde ve enine eğim verilerek yapılmaktadır.

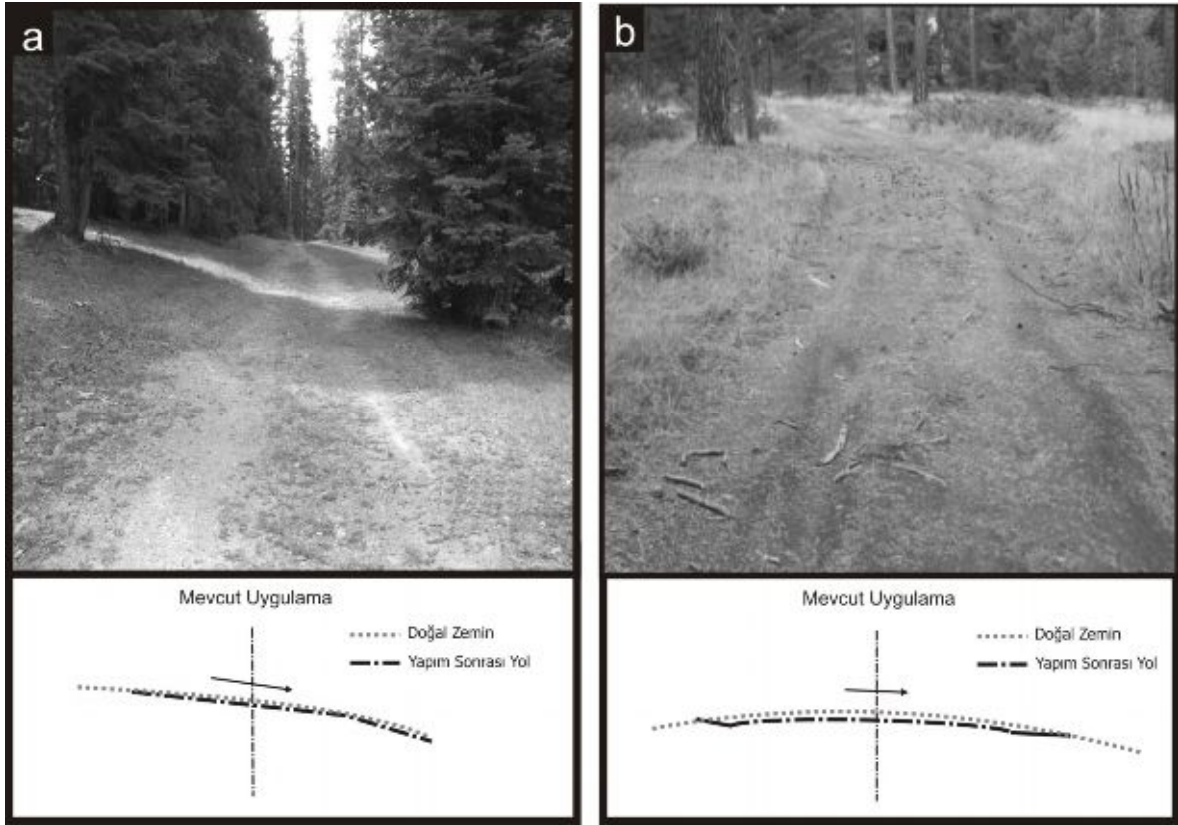
Orman sırt ve yayla yollarının yapımı sırasında mümkün olduğunca doğal zeminden yararlanılması, gereksiz kazı ve doldurulardan kaçınılması sonucu daha az masraf ve emekle daha sağlıklı yol inşası mümkün olabilmektedir (Şekil 4). Böylece hem çevreye verilen zarar en düşük seviyede tutulmakta, hem de yolun araç trafiğine kısa sürede açılması ve daha uzun ömürlü olması sağlanmaktadır.

Şekil 4'te; doğal zeminden yararlanarak usulüne uygun olarak oluşturulmuş orman yolu güzergahı görülmektedir. Benzer alanlarda hiçbir şekilde kazı yapılmaması hem çevreye duyarlı yol yapımı, hem de yolun sağlamlığı ve sık bakım ve sanat yapısı gerektirmemesi bakımından önemlidir. Çankırı ili Yapraklı bölgesine ait bu görüntülerin, ülkemizde güzel örneklerin bulunması adına ve irdeleme yapılırken olumsuz örneklerin yanında olumlu örneklerin de ön plana çıkarılması açısından önemli olduğu düşünülmektedir.

Şekil 4. Doğal zeminden yararlanarak usulüne uygun olarak inşa edilmiş orman yolu
